JOINT SPY DE SORTIE DE BOITE

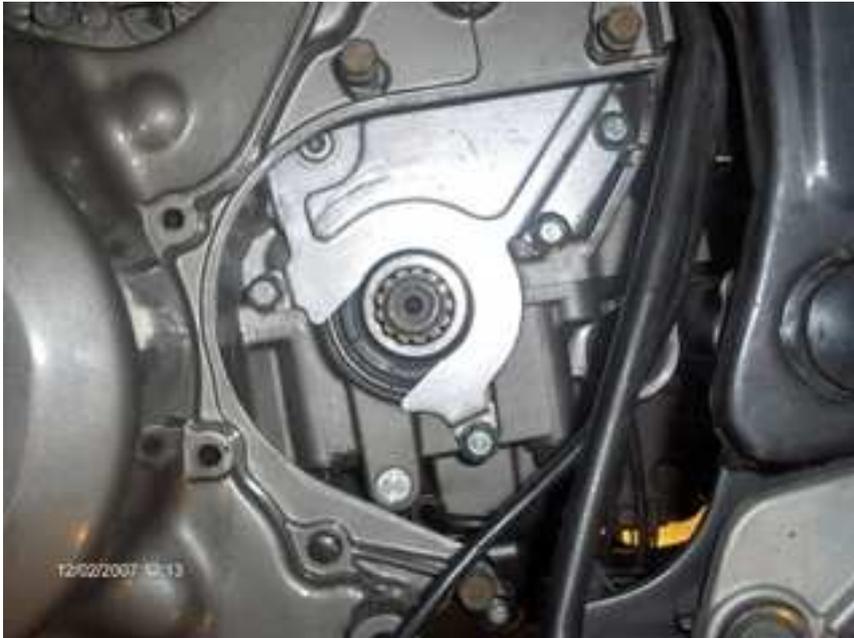
Tout d'abord, démonter la plaque qui cache en partie le joint. Il y a 5 boulons. 4 sont visibles sur la photo et relativement facile d'accès.

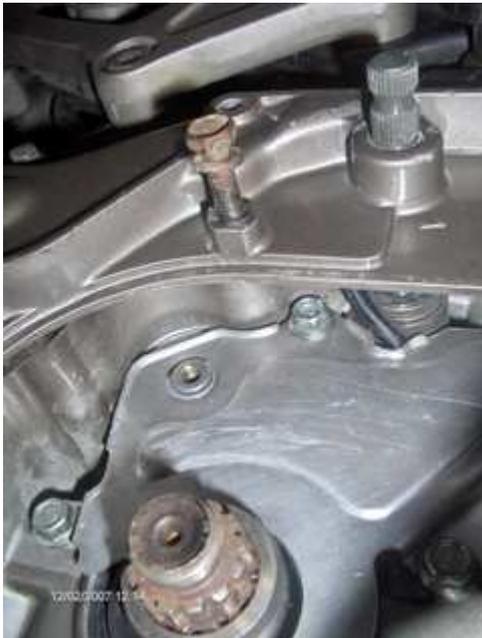
Et le cinquième, là au-dessus, juste à gauche du câble noir. Gros doigts = pas facile.

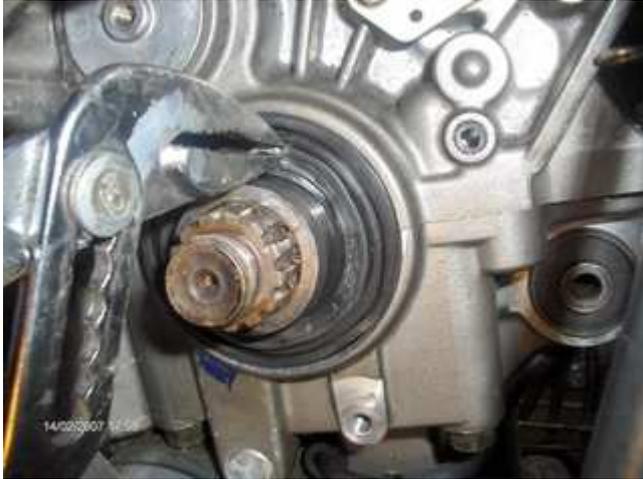
Ici, j'enlève le joint d'origine avec une pince, sans abîmer l'axe de sortie de boîte.

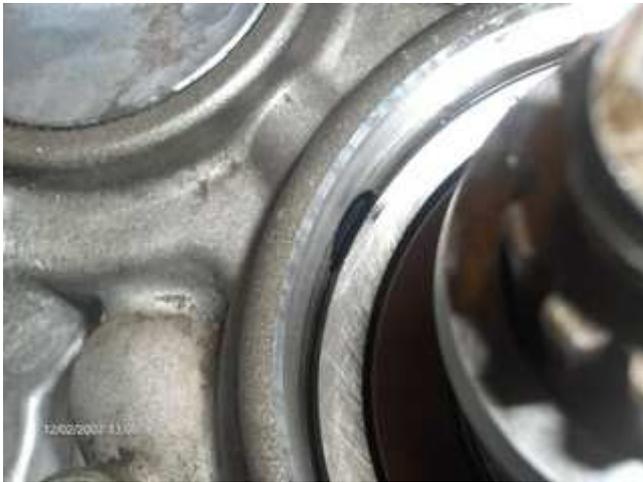
Lorsque c'est enlevé, on peut voir les conduits de lubrification. Ici, c'est celui de 11 heures.

Remarque : on peut constater que ces conduits sont déjà partiellement obstrués par le roulement à bille de l'axe de sortie de boîte. Si en plus les ergots du joints spi obstruent ce qu'il reste du conduit, on imagine aisément que la pression d'huile à ce niveau doit augmenter ce qui pourrait effectivement avoir pour effet de soulever la lèvre du joint spi autour de l'axe de sortie de boîte et provoquer des pertes d'huile, comme expliqué dans

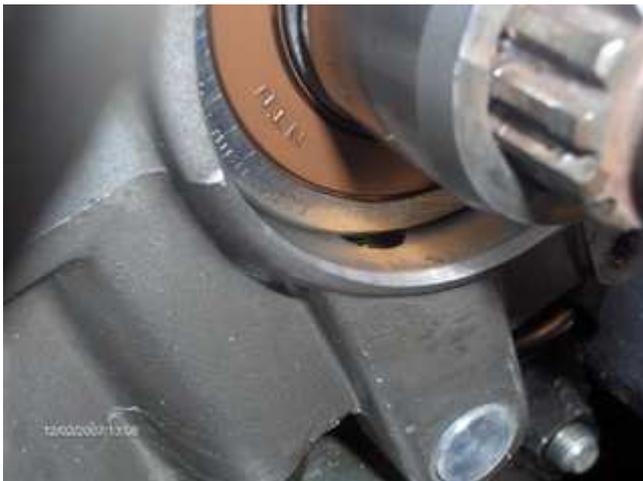
Et ici celui de 7 heures.

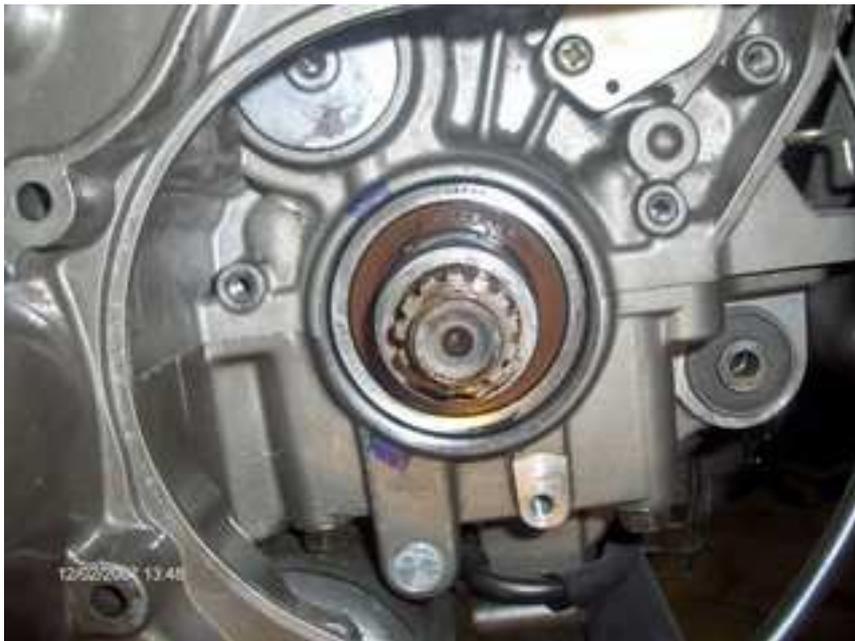
Marquage au marqueur de l'emplacement des conduits de lubrification.

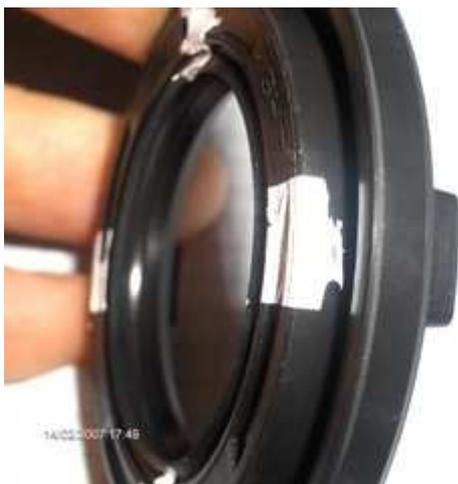
Sur cette photo, j'ai mis du typex sur la face opposée aux ergots, à hauteur de ces derniers pour pouvoir visualiser ces derniers lors du remontage du joint et éviter de les placer face aux conduits d'huile.

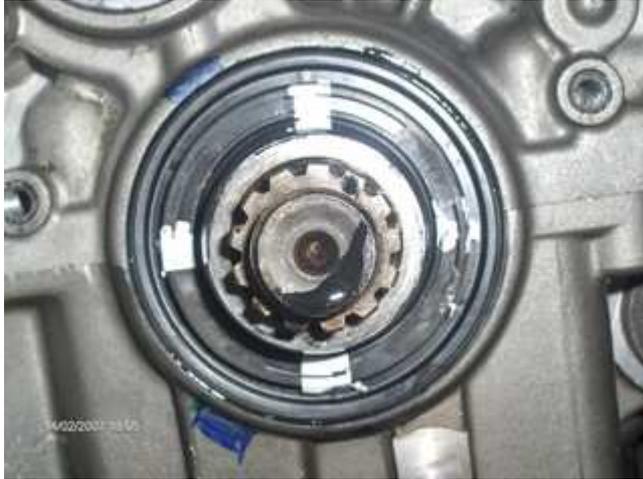
Et ici, le joint remonté en ayant pris soin (grâce aux marquages « typex » sur le joint et marqueur sur le moteur) de ne pas boucher les conduits d'huile. J'ai mis un peu d'huile moteur autour du joint avant remontage pour faciliter le glissement dans son logement.

Avec un bout de tuyau PVC, de diamètre a peu plus petit que le joint SPY du Pignon Sortie Boîte, tu le passes autour de l'axe, tu le poses sur le joint SPY et tu pousses doucement pour mettre le joint bien à sa place.
